建设项目竣工环境保护 验收调查报告

(废水、废气)

川华检字(2018)第0392号

项目名称: 汇金·龙腾锦程(6#楼、停车场)

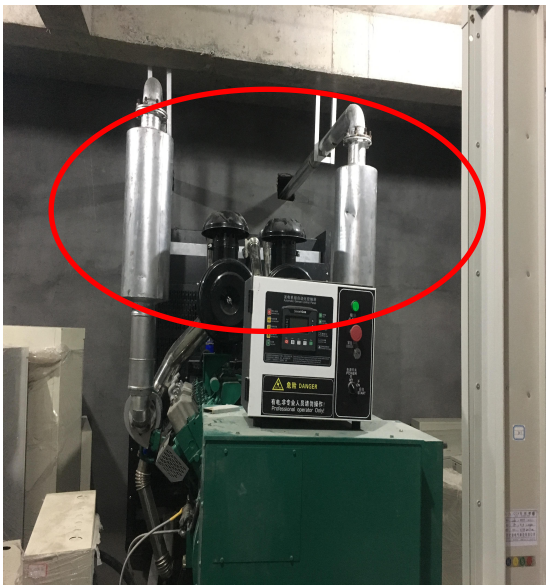
项目运营期大气污染物主要为汽车尾气、备用柴油发电机废气。项目地下停车场采用机械抽排风设施加强通风，汽车尾气最终汇集于专用的排风通道，引至楼顶排放。柴油发电机废气经配套的净化设施处理后由专用烟道引至楼顶排放。项目预留有专门的烟道用于排放餐饮业厨房废气，现项目尚未投入使用，无餐饮业入住，后期引入的餐饮业另行相关手续及油烟净化器等相应环保设施。

柴油发电机配套的净化设施

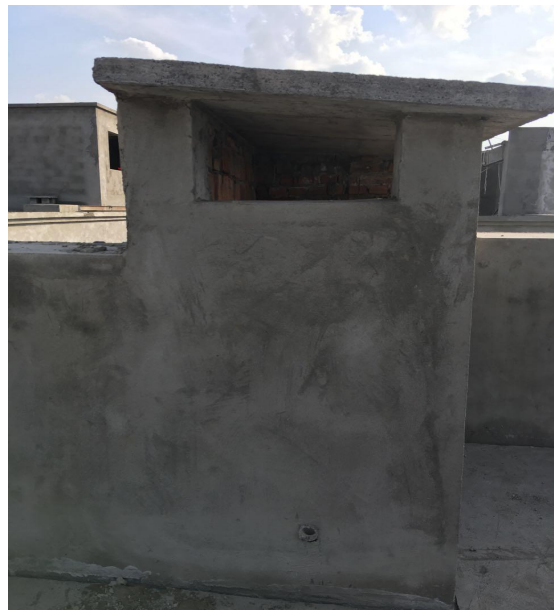
发电机专用排气通道（楼顶）

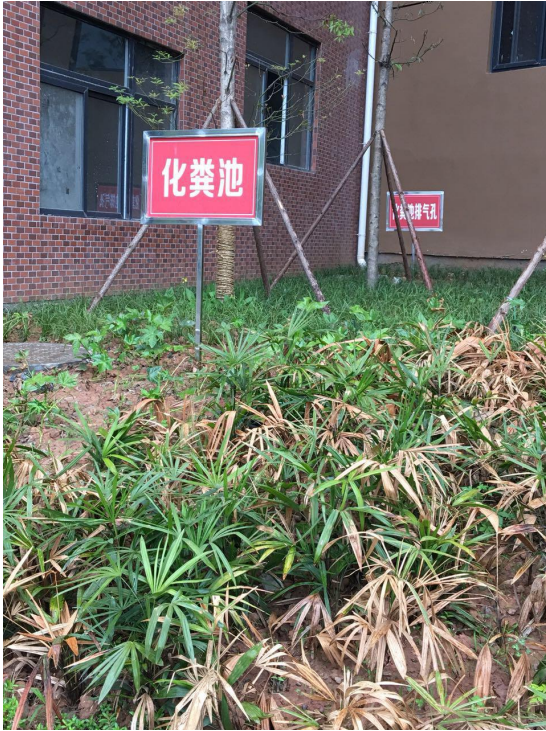
项目严格落实了雨污分流工作，并配套建设了2座预处理池，容积合为620m³，满足环评要求。由于本次验收的6#楼、停车场尚未入住及投入使用，项目水污染防治措施工程在入驻率达到75%后进行补充监测。

化粪池（规范标识牌；容积360m³）

- 1、规范设置污水处理设施标识标牌，并做好安全隔离措施。
- 2、进一步明确项目建设期降尘措施。
- 3、规范汽车尾气排气管道，并规范设置尾气排气口。
- 4、严格环保管理制度及专人负责制度，对发电机组等设施定期进行保养维护，确保该项目噪声长期、稳定达标排放。
- 5、当项目投入使用且入住率大于 75%时须补充对外排废水水质进行监测，并将监测结果报环境主管部门备案。

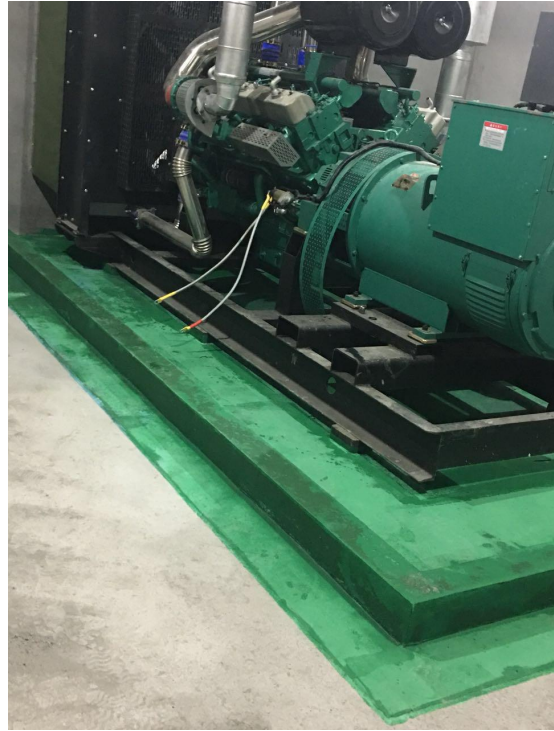
发电机基础防渗（防止污染地下水）

项目存在的环境风险主要是指在施工期和运行期可能产生的对自然环境的突发性、严重、灾害性的影响。项目区施工期间及施工结束后，均未发现坍塌、地基沉降等不良地质现象。同时，在建设中，项目对柴油发电机房及储油间均进行了防渗处理，可有效防止泄露造成地下水污染。
